ΕΚΘΕΣΗ ΤΕΧΝΙΚΟΥ ΣΥΜΒΟΥΛΟΥ

**ΔΙΕΡΕΥΝΗΣΗ ΣΙΔΗΡΟΔΡΟΜΙΚΟΥ ΔΥΣΤΥΧΗΜΑΤΟΣ ΠΟΥ ΕΛΑΒΕ
ΧΩΡΑ ΣΤΙΣ 28/02/2023 ΚΑΙ ΠΕΡΙ ΩΡΑ 23:18:28 ΣΤΗΝ ΠΕΡΙΟΧΗ
ΤΟΥ Δ.Δ. ΕΥΑΓΓΕΛΙΣΜΟΥ ΤΟΥ ΔΗΜΟΥ ΤΕΜΠΩΝ ΛΑΡΙΣΑΣ ΜΕ
ΑΠΟΤΕΛΕΣΜΑ ΤΟΝ ΘΑΝΑΣΙΜΟ ΤΡΑΥΜΑΤΙΣΜΟ 57 ΑΤΟΜΩΝ ΩΣ ΚΑΙ
ΤΟΝ ΣΟΒΑΡΟ ΤΡΑΥΜΑΤΙΣΜΟ 85 ΑΤΟΜΩΝ**

ΙΑΝΟΥΑΡΙΟΣ 2024

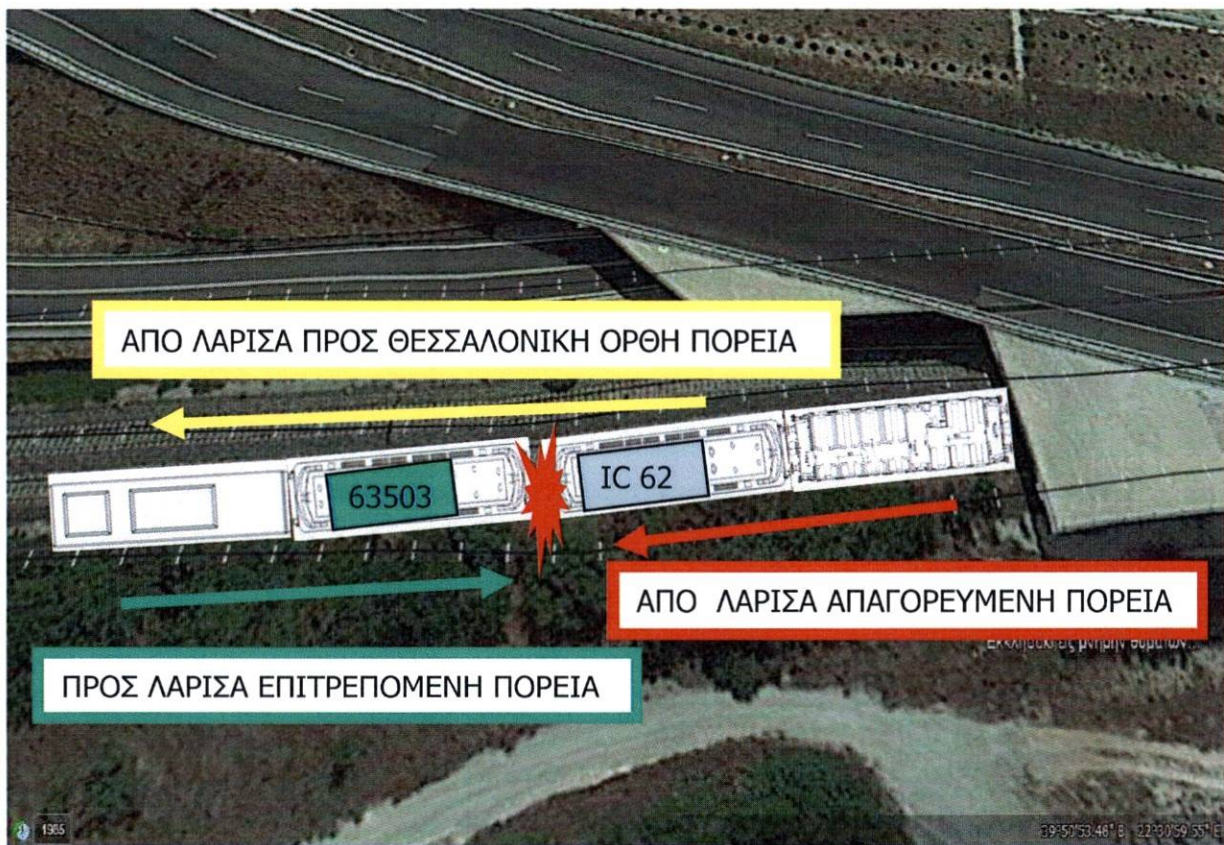
ΕΙΚΟΝΑ 6

Το σημείο σύγκρουσης των αμαξοστοιχιών.

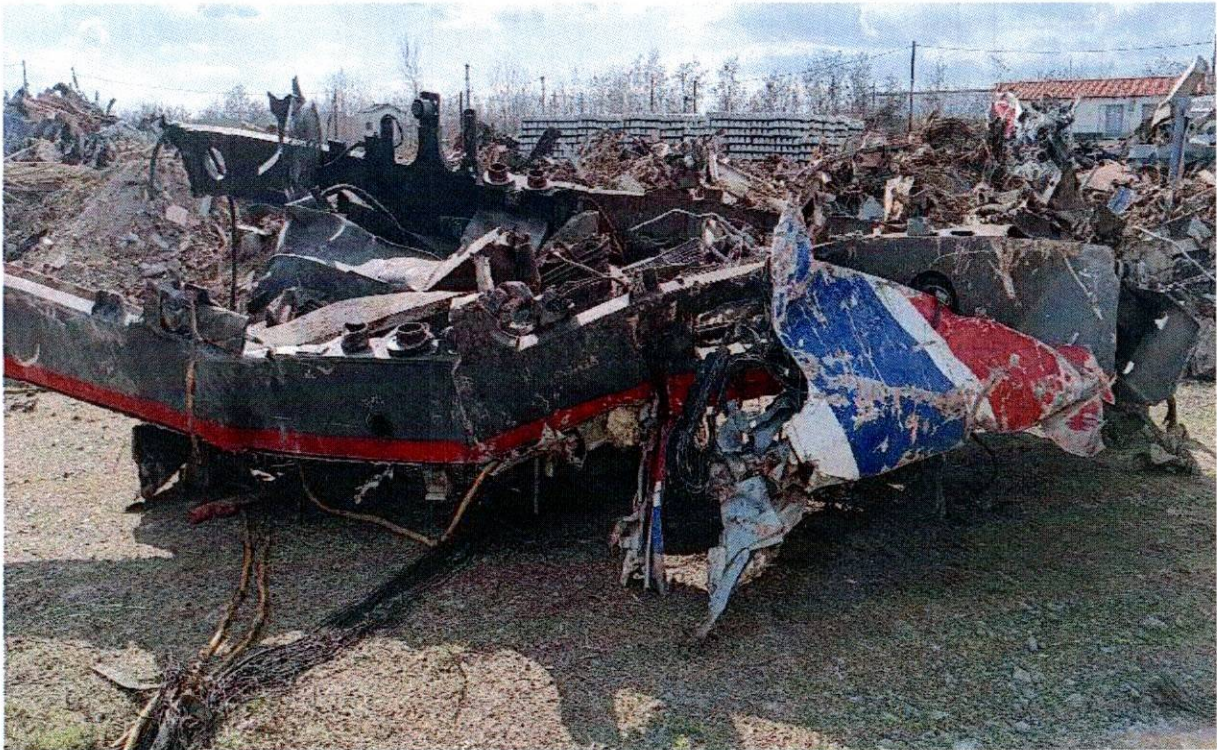
ΦΩΤΟ 31

Από την αυτοψία στο κουλούρι φαίνεται ότι απέμεινε από την ηλεκτράμαξα έλξης.

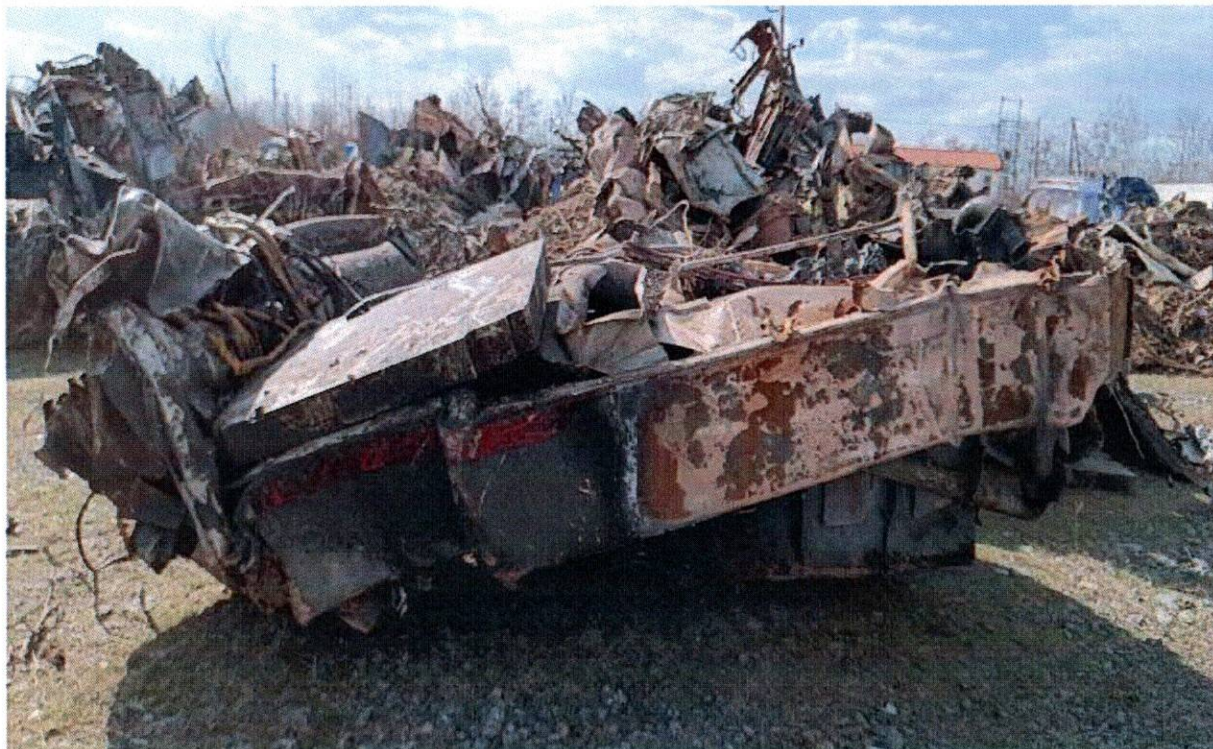
ΦΩΤΟ 33

Από την αυτοψία στο κουλούρι φαίνεται ότι απέμεινε από την ηλεκτράμαξα έλξης.

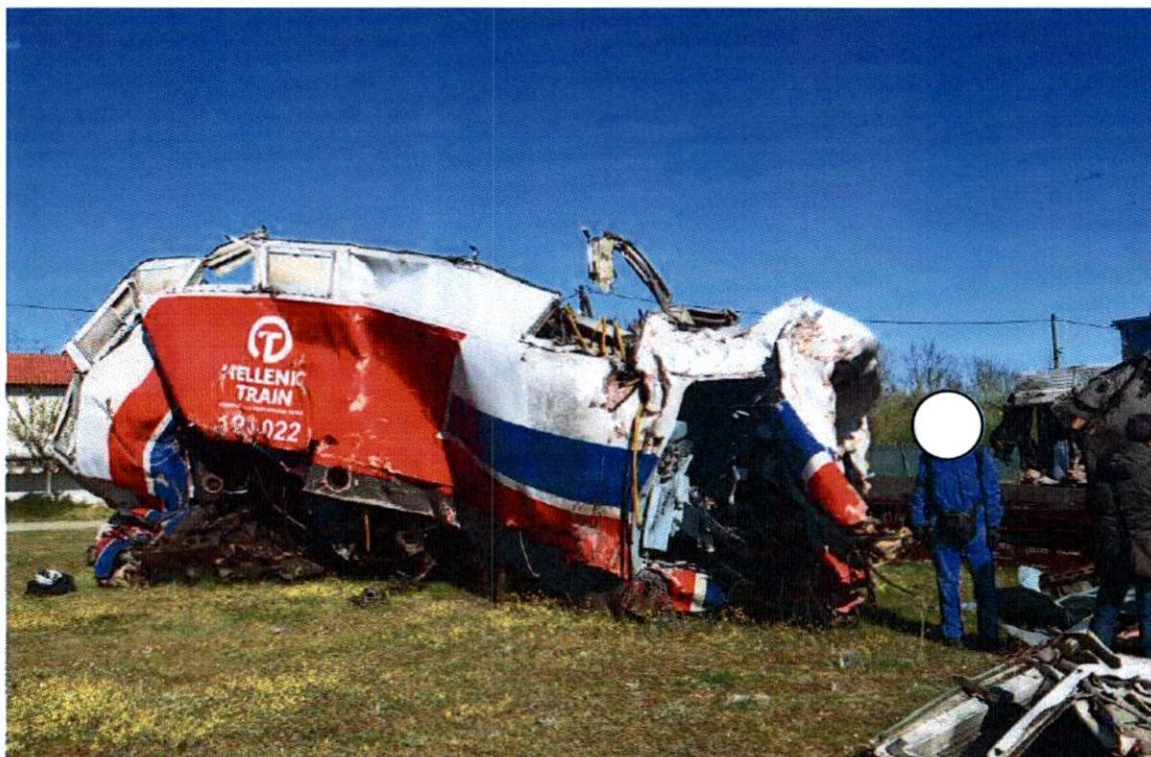
ΦΩΤΟ 50

Πρώτη κατά την φορά κίνησης ηλεκτράμαξα σε συρρικνωση.

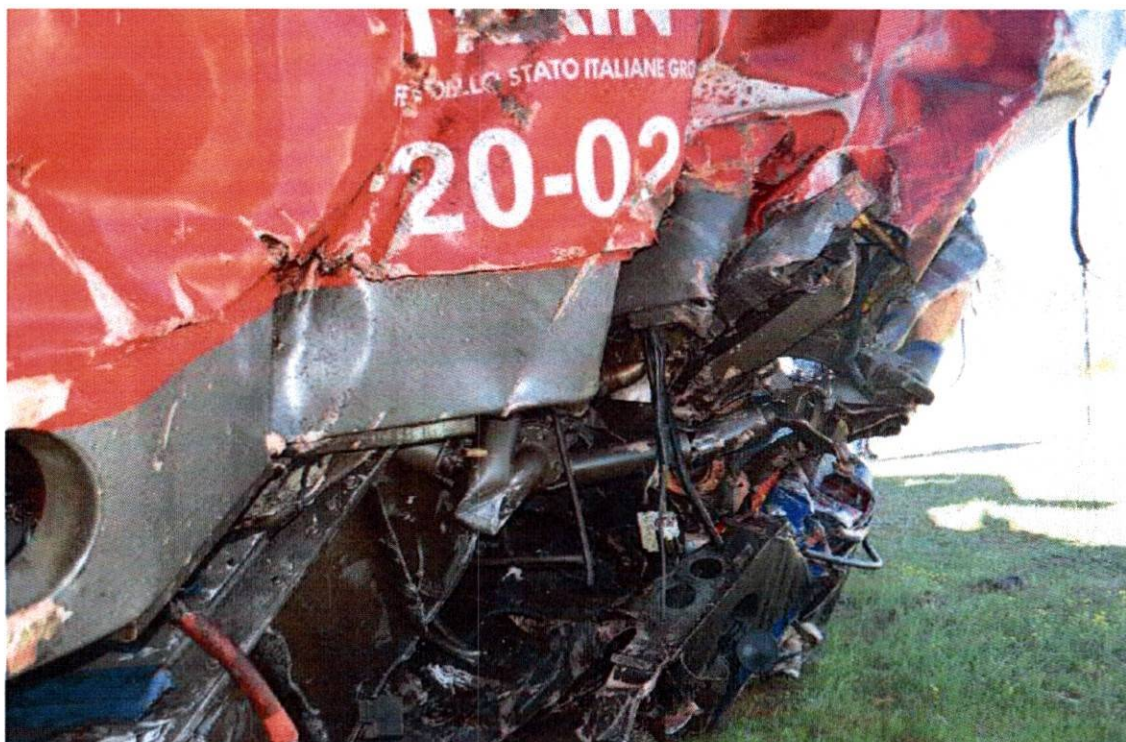
ΦΩΤΟ 51

Υποχώρηση και μεγάλη ποσότητα ελαίου μετασχηματιστή.

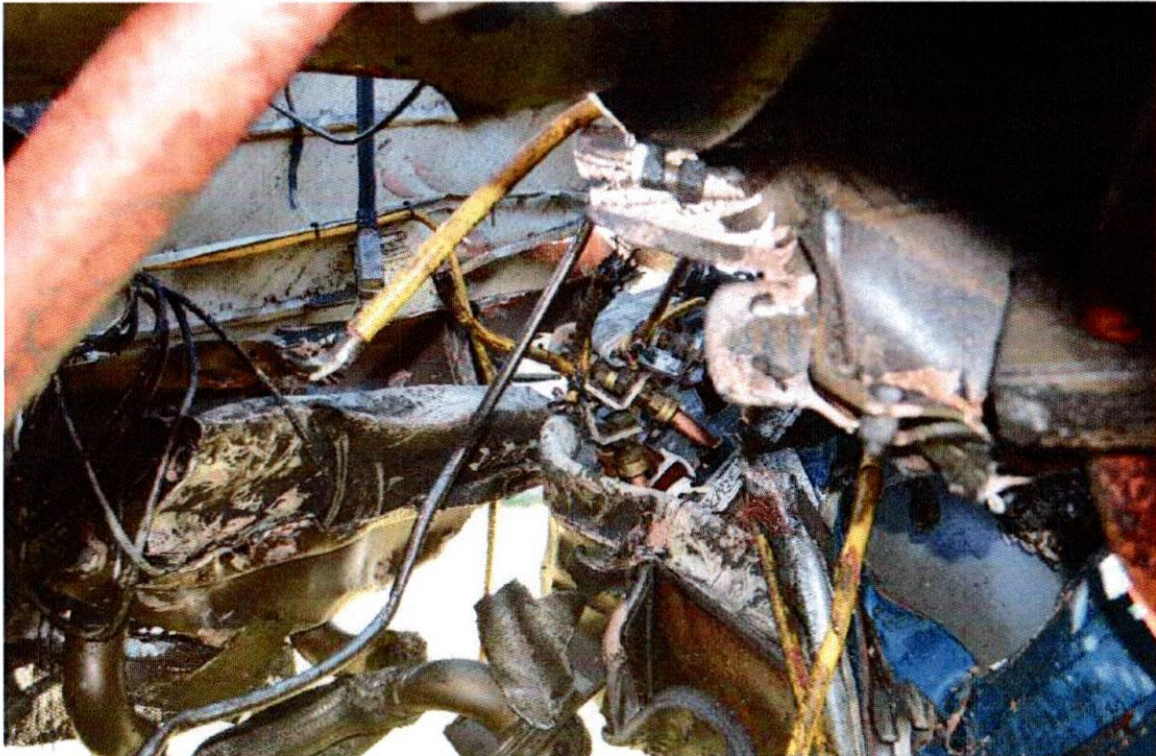
ΦΩΤΟ 52

Υποχώρηση και μεγάλη ποσότητα ελαίου μετασχηματιστή.

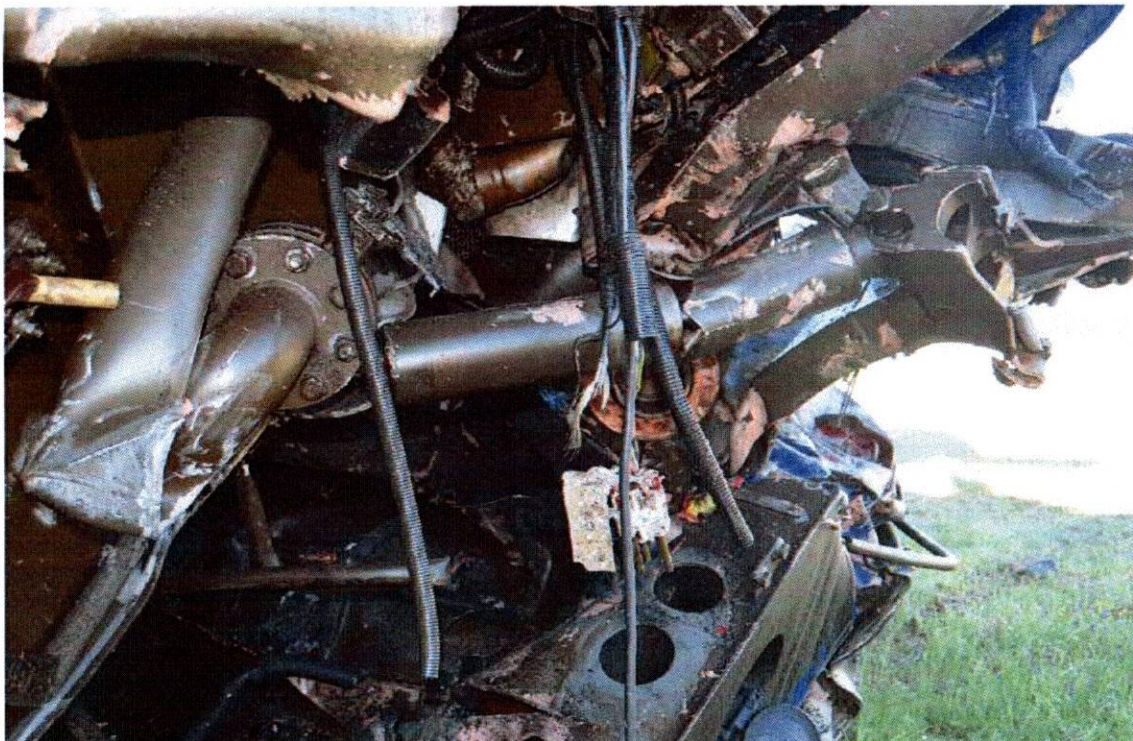
ΦΩΤΟ 54

Υποχώρηση και μεγάλη ποσότητα ελαίου μετασχηματιστή.

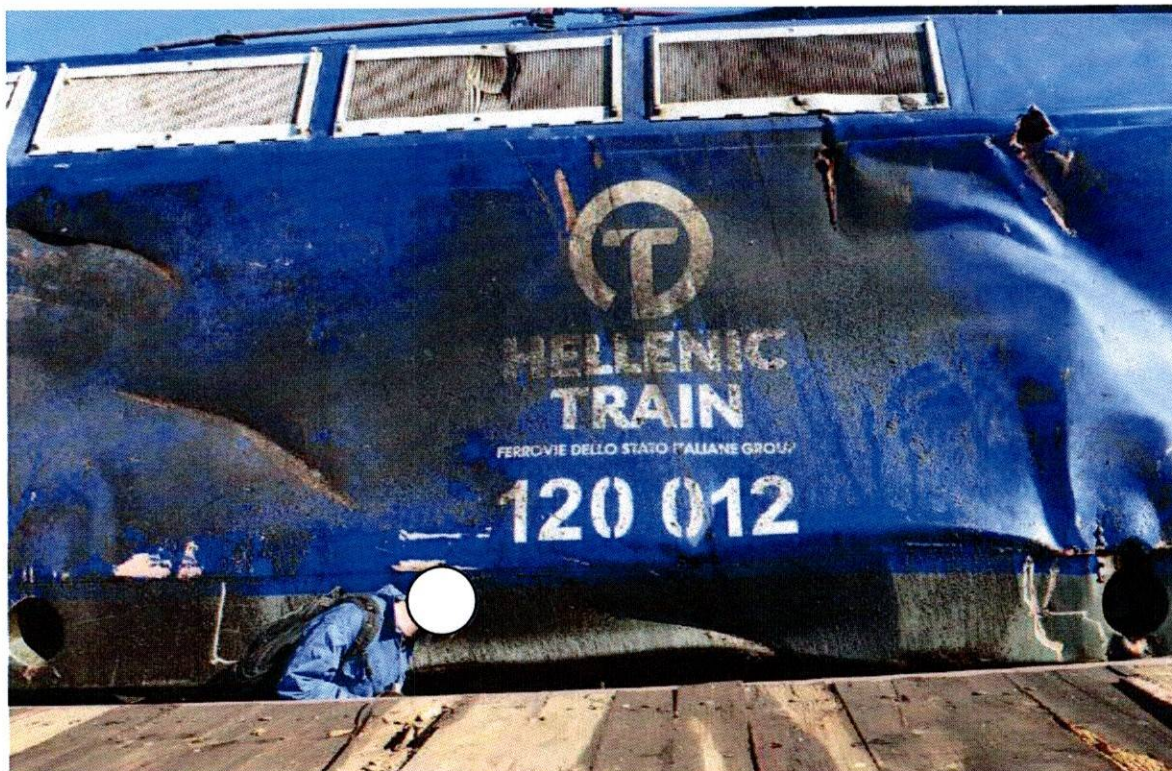
ΦΩΤΟ 58

Υποχώρηση και μεγάλη ποσότητα ελαίου μετασχηματιστή.

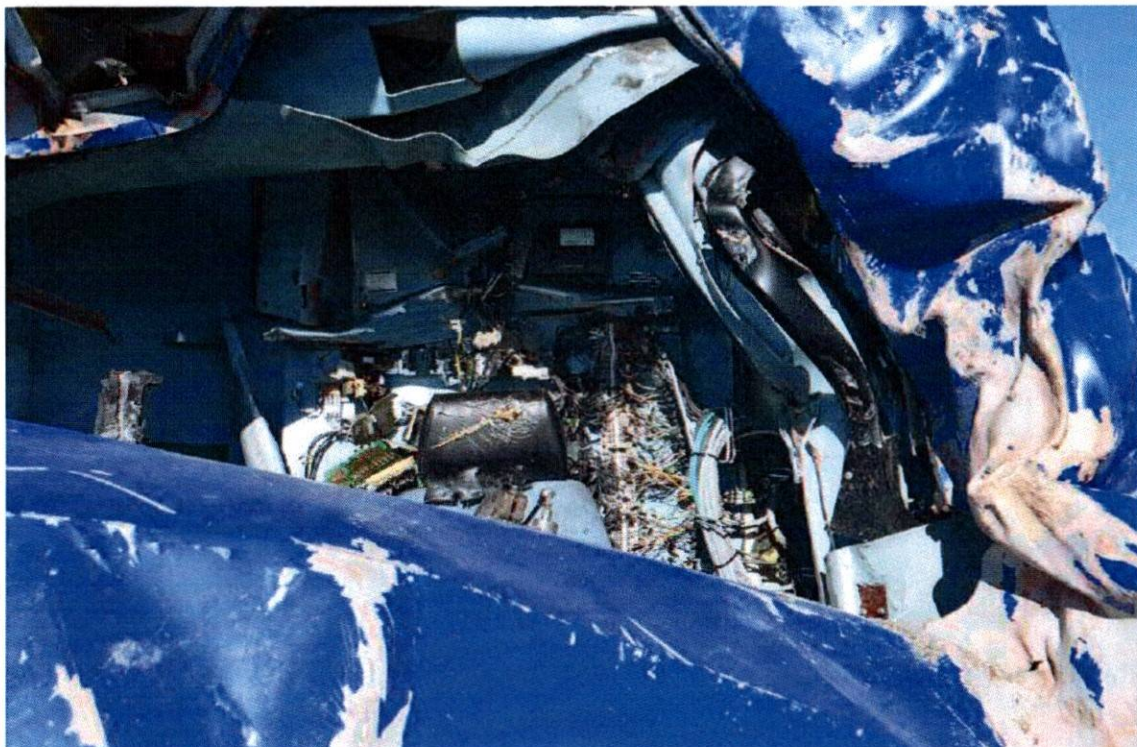
ΦΩΤΟ 60

Υποχώρηση και μεγάλη ποσότητα ελαίου μετασχηματιστή.

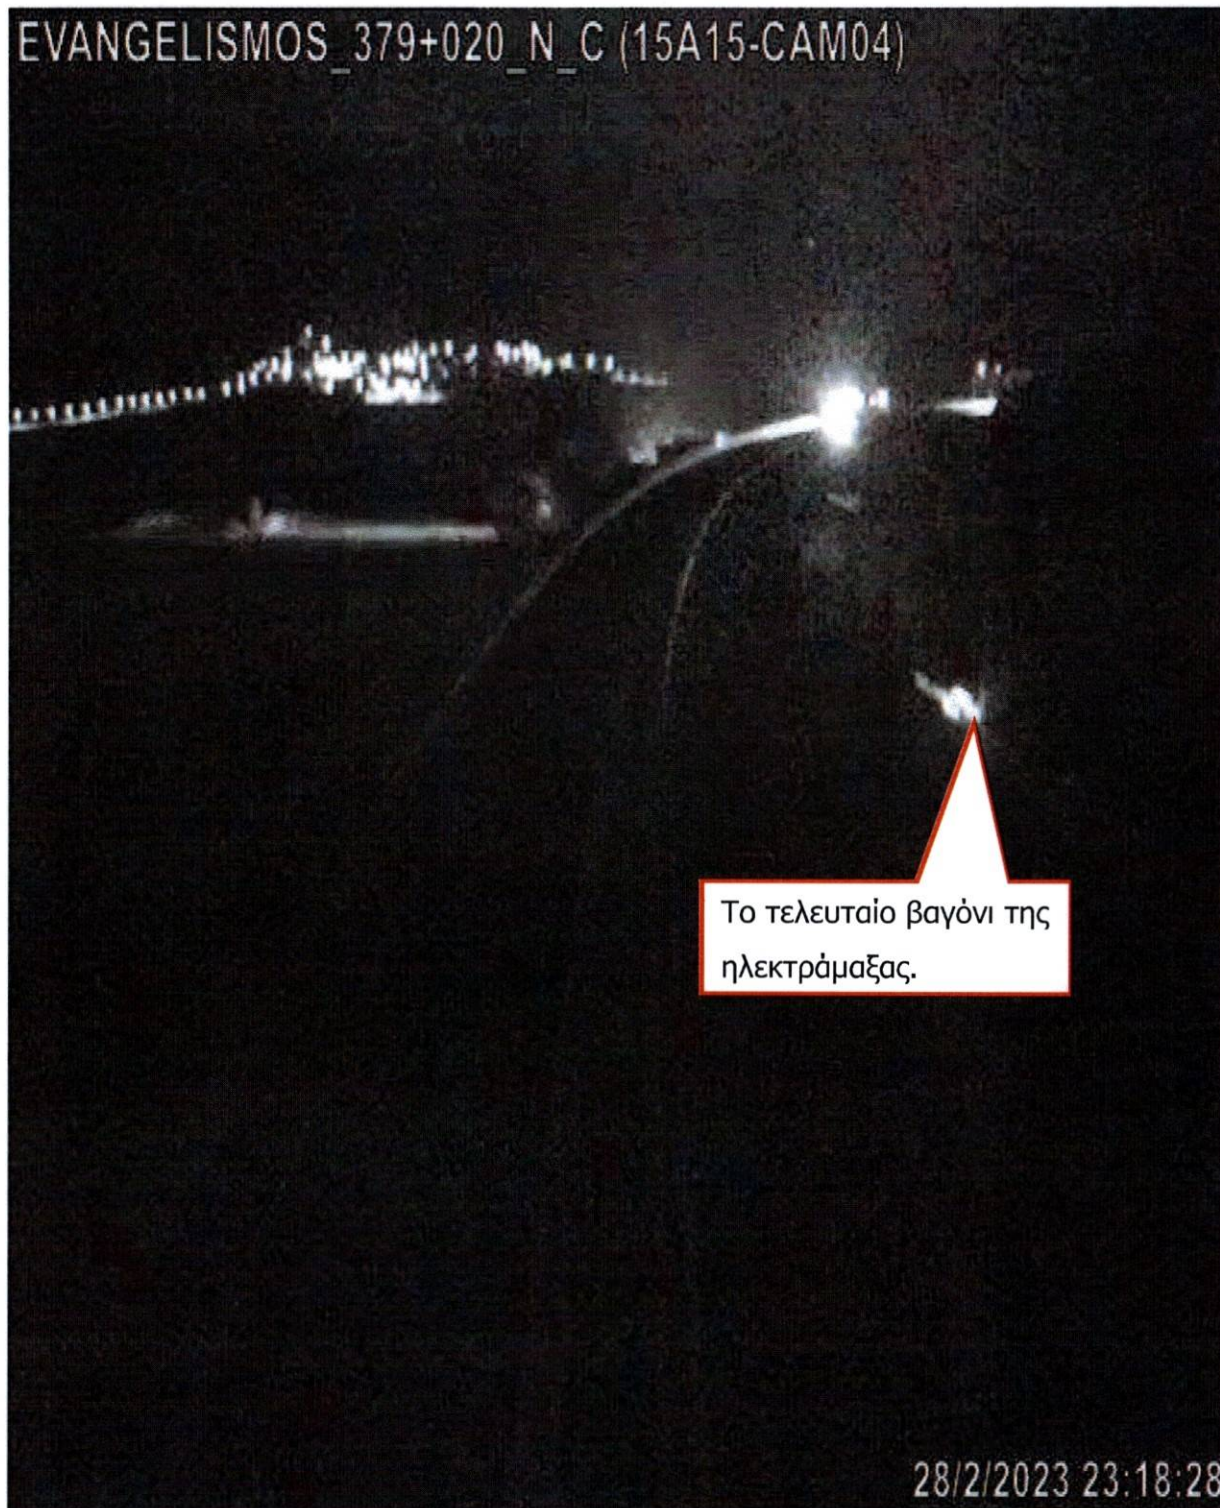
ΕΙΚΟΝΑ 19

Όπως προκύπτει από την κάμερα Αυτοκινητόδρομος Αιγαίου Α.Ε. την χρονική στιγμή 23:18:28 η επιβατική αμαξοστοιχία κινούμενη στην γραμμή καθόδου (ανάποδα προς Θεσσαλονίκη), το εμπρόσθιο μέρος της έχει εξέλθει του τούνελ.
